### 8.1 验收监测结论

红塔区任井加油站位于玉溪市红塔区李棋街道任井社区玉江大道旁。占地面积为 2910m<sup>2</sup>，建筑面积为 680.07m<sup>2</sup>，已建成内容主要包括：主站房、罩棚、加油岛、油罐、加油机及其他附属设施，设计为二级加油站，油罐总容积 105m<sup>3</sup>，其中 92#汽油罐 30m<sup>3</sup>，95#汽油罐 30m<sup>3</sup>，98#汽油罐 30m<sup>3</sup>，0#柴油罐容积为 30m<sup>3</sup>（柴油折半计算，容积为 15m<sup>3</sup>）。加油站环保工程主要包括：雨污分流管网（1 套）、化粪池（1 个，容积 6m<sup>3</sup>）、三级隔油池（1 个，容积 4m<sup>3</sup>）、隔油池（1 个，2m<sup>3</sup>）、污水收集池（1 个，76m<sup>3</sup>）油气回收装置（12 套）以及地埋式油罐防渗设施等。加油站共有劳动定员 10 人，年运营时间为 365 天，每天工作 24 小时，实行三班制。实际环保投资为 23.5 万元，占总投资的 1.21%。项目于 2018 年 6 月 1 日取得红塔区公安消防大队签发的建设工程消防验收意见书。

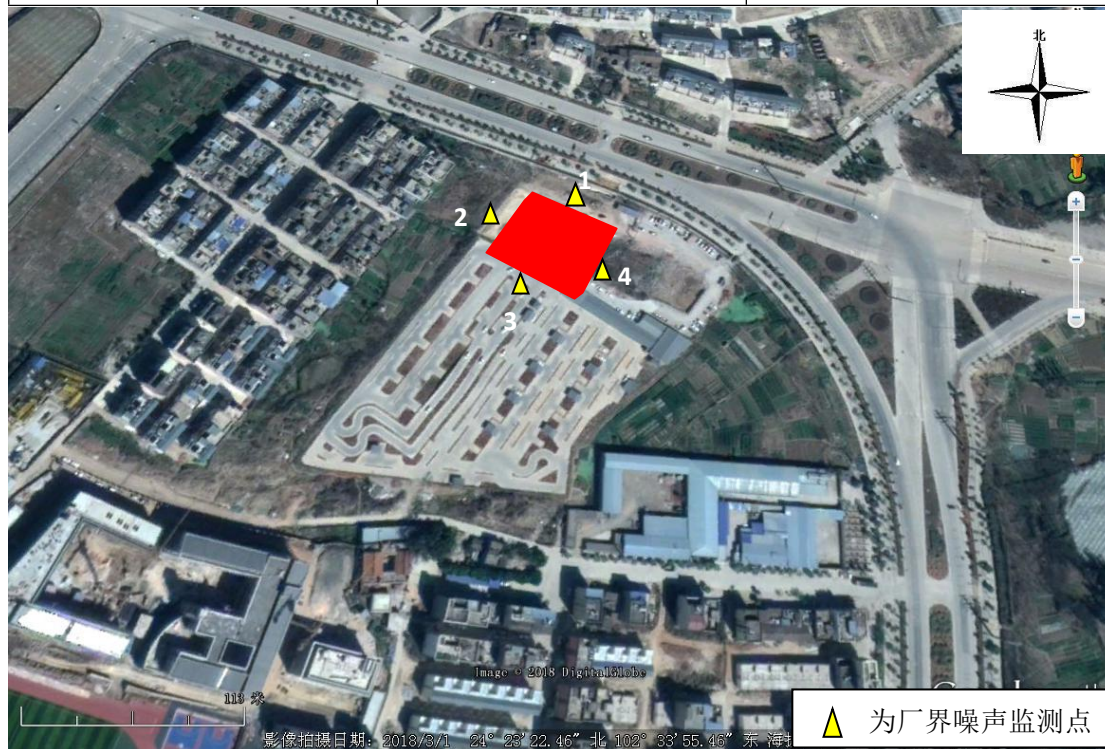
图 6-2 噪声监测点位布置图

厂界噪声监测按照《工业企业厂界环境噪声排放标准》（GB12348-2008）进行。具体监测点位、项目及频次见表 6-2 及图 6-2。

| 监测点位 | 监测因子 | 监测频次 |
|---|---|---|
| 项目厂界项目东、南、西、北外 1m 处 | 等效连续 A 声级 $L_{eq}$ 。 | 连续监测 2 天，每天昼夜各监测 1 次。 |

由监测结果可知：项目厂界噪声测点昼间测值范围为 54.7~69.9dB (A)、夜间测值范围为 38.6~53.9dB (A)，监测点监测值均满足《工业企业厂界噪声排放标准》GB12348-2008 中 2 类、4 类标准要求。
